Stadt Ravensburg Bebauungsplan "Karmeliterstraße 53, 55, 59 und 61"

Sieber Consult GmbH, Lindau (B)

Datum: 18.10.2024

Artenschutzrechtlicher Relevanzbericht

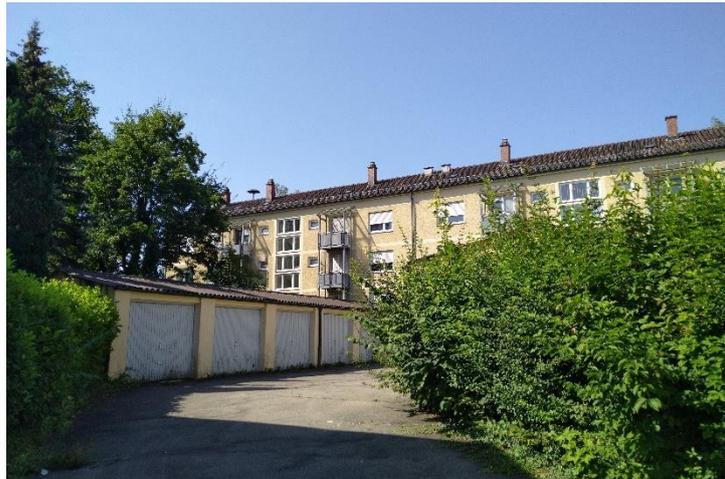
Blick Richtung Westen auf das östliche der beiden großen Bestandsgebäude. Im Vordergrund ist der östliche Garagenkomplex sowie Gartengehölze zu erkennen.

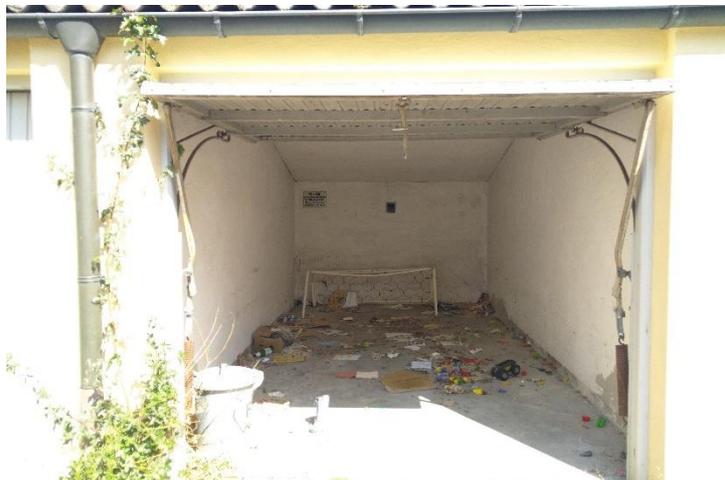
Die Garagen sind von außen voll isoliert und im Innenraum mit einem Lüftungsschacht ausgestattet. Dieser ist jeweils mit einem Gitter verschlossen. Die zwei Garagenreihen im Osten bieten aufgrund fehlender Spalten- und Hangbereiche kein Potential im Außenbereich für Fledermäuse. Bei dem westlichen Garagenkomplex besteht an der Dachverkleidung ein kleiner Spalt (max. 2 cm tief). Hier konnten jedoch keine Spuren auf Fledermäuse gefunden werden. Eine Nutzung durch Fledermäuse wird daher ausgeschlossen.

Blick in eine der Garagen. Es besteht kein Zugang in den Innenraum. Es wurden keine Spuren relevanter Arten an den Garagen festgestellt. Der Lüftungsschacht am Ende der Garage ist durch ein Gitter verschlossen.

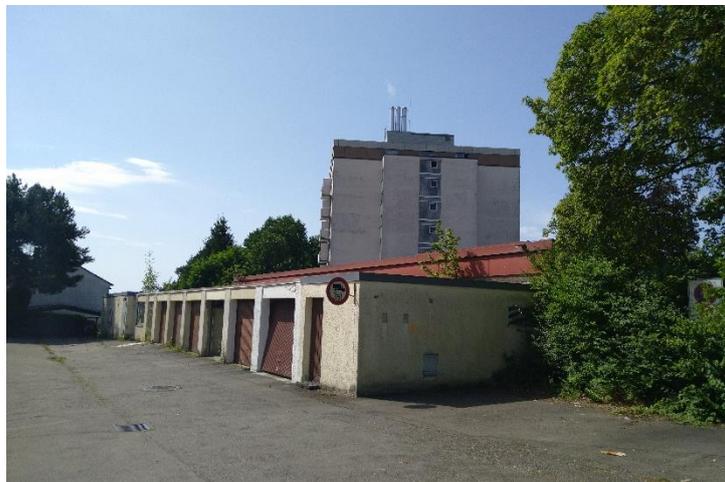
Blick Richtung Süden auf den westlicheren Garagenbereich. Es konnten keinerlei Spuren von Fledermäusen gefunden werden. Im Hintergrund ist mit der roten Blechverschalung das westliche der beiden Bestandgebäude zu erkennen.

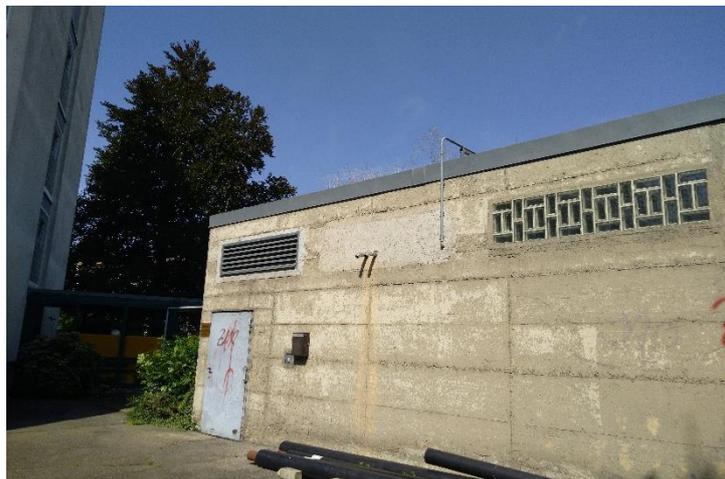
Blick in Richtung Westen auf den südlichen Gebäudeteil des westlichen Bestandsgebäudes. Der Lüftungsschacht ist mit einem Gitter verschlossen.

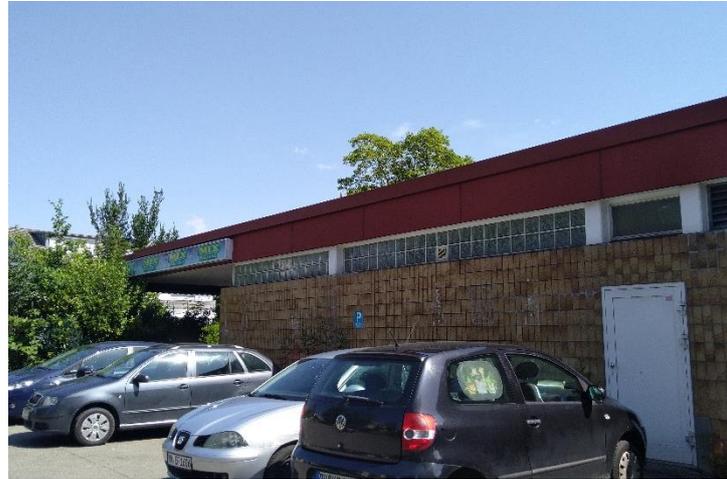
Blick in Richtung Osten auf das westliche Bestandsgebäude (alter Supermarkt).

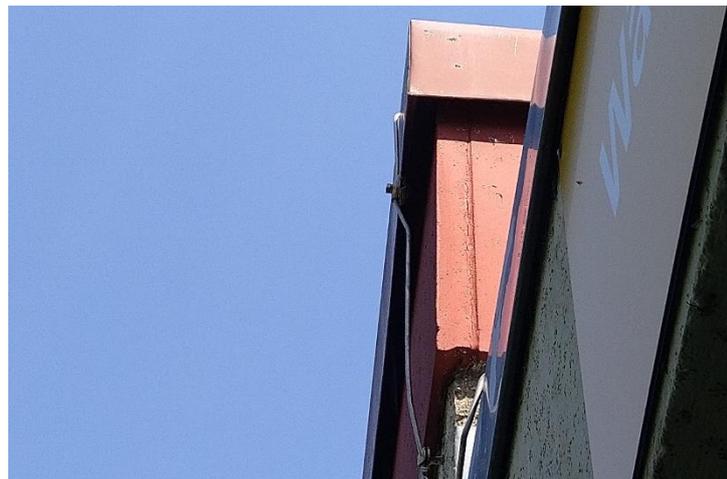
An beiden Bestandsgebäuden (Fl.-Nr. 872/4 und 872/5 und 875/2) konnten von außen keine Spuren auf Fledermäuse gefunden werden. Dennoch bieten die Gebäude durch vorhandene Spaltbereiche Ein- und Ausflugsmöglichkeiten und potenziellen Lebensraum für gebäudebewohnende Fledermausarten. Um eine Nutzung ausschließen zu können, müssen im Rahmen des Baugenehmigungsverfahrens weitere Kartierungen (siehe Maßnahmen) durchgeführt werden.

Spaltenbereich am Dach des westlicheren Bestandsgebäudes.

- 6.1 Die bestehenden Gehölze sowie die großen Bestandsgebäude eignen sich zum Teil für Vögel und Fledermäuse. Es wird als ausreichend angesehen auf Baugenehmigungsebene die Gehölze und Gebäude eingehender auf diese beiden Artengruppen zu prüfen. Dabei ist eine Kontrolle der zu rodenden Gehölze erforderlich. Die Gebäude sind bzgl. Gebäudebrüter und Fledermäuse (ggf. Ausflugskontrolle) zu untersuchen, um abschließend artenschutzrechtliche Belange zu bewerten.
