# MULTITEMPORALE LUFTBILDAUSWERTUNG

**Zur Vorerkundung auf Kampfmittelbelastung**

Neubau Grundschule Hessental, Schwäbisch Hall

246010017

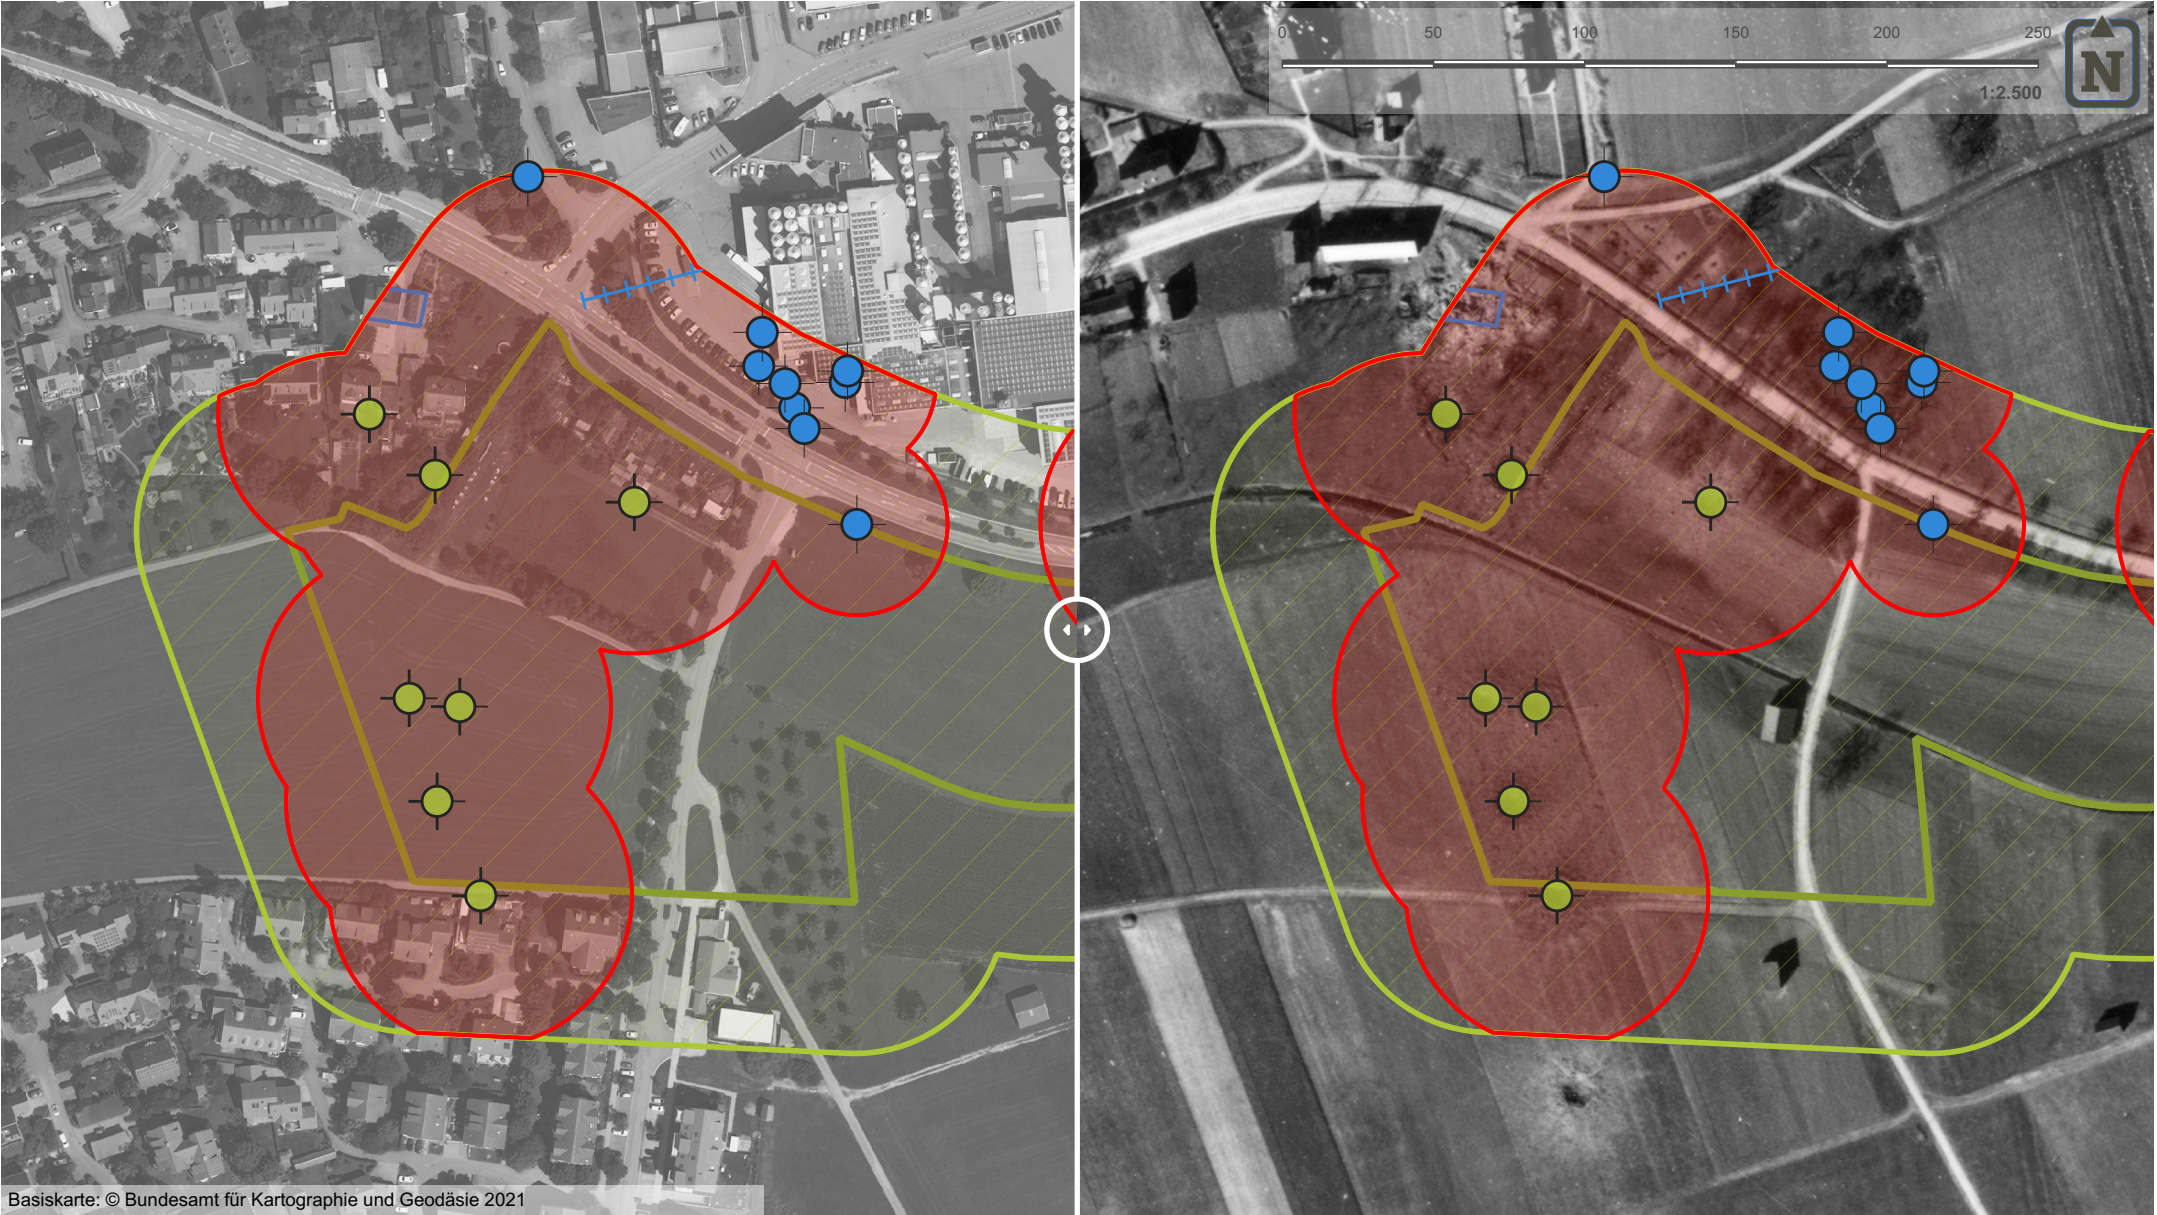
# Vorerkundung auf Kampfmittelbelastung

Zur Veranschaulichung des Untersuchungsgebietes (siehe Anhang B) wurde das Bild vom 23.03.1945 (Frame 4107) ausgewählt.

Das Untersuchungsgebiet wurde direkt von Sprengbomben getroffen.

Des Weiteren befinden sich im untersuchten Bereich Stellungen und Grabensysteme, sowie ein zerstörtes Gebäude.

Die Luftbilddauswertung hat den Verdacht der Kontamination für das Untersuchungsgebiet mit Kampfmitteln bestätigt.

Ebenso besteht der Verdacht, dass in den Bereichen mit Stellungen und Grabensystemen zurückgelassene oder verklappte Kampfmittel aufzufinden sind.

Für die Bereiche mit Verdachtsflächen im Untersuchungsgebiet empfehlen wir eine nähere technische Untersuchung durch einen Kampfmittelbeseitigungsdienst des Bundeslandes oder ein privates Fachunternehmen (Kampfmittelondierung oder -räumdienst), welches über eine Zulassung nach § 7 SprengG und Fachpersonal mit Befähigungsschein (nach § 20 SprengG) verfügt. Wir empfehlen, vor einer weiterführenden technischen Untersuchung im Untersuchungsgebiet des Erkundungsgebiets keine Eingriffe in den Untergrund vorzunehmen.
